열수송관 누수 및 보행인 열상사고 점검 결과 보고

2018. 5.

서 울 에 너 지 공 사
감 사 실

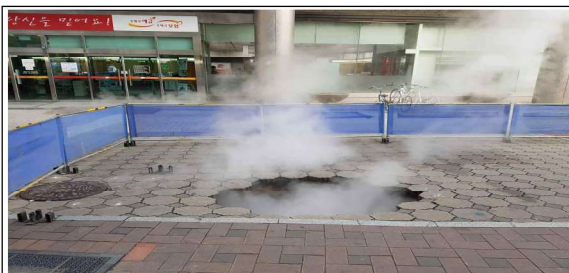
6블럭 공급관 함몰

- 열수송배관 누수(2개소)
 - **6블럭 분기관로(150A) ; 보온부 습기침투 배관부식, 강관 균열
 - ***** 분기관로(150A) ; 누수는 앵커플레이트 용접부위 부식
- 보행자 열상사고
 - 열수송배관 중온수 누수로 지반약화 부위 함몰 및 보행자 동반 추락
 - 중온수 누설로 지반 모래층 유실 함몰(우수관, 통신관로 함께 매설)

- 사고접수에서 긴급복구 후 열공급 재개까지 14시간 25분 소요
 - 사고접수 *.**.(*) 06:05, 긴급복구 09:00~20:30
 - ***** 321세대 및 건물 5개소 열공급중단(11시간 30분)
; *.**.(*) 06:05경 **구청, **경찰서로부터 증기 발생지점 함몰에 따른 보행자 인사사고 발생(04:30 추정) 통보(접수),
당일 07:00~08:30 현장 안전조치, 사용자 열공급 중단 등 유관 기관 통보, 09:00~20:15 누수 구간 열수송배관 교체 등 긴급보수, 20:30경 열공급 재개
- 누수부위 열수송배관 11.8m 긴급 교체
 - **6블럭 분기관로 배관(150A) 2.6m×2열 교체
 - ***** 분기관로 배관(150A) 6.6m 교체
 - * 1.17까지 사고지점 매설된 통신관로, 우수관로, 보도 복구작업 실시
