열수송관 누수 및 보행인 열상사고 점검 결과 보고

2018. 5.

서 울 에 너 지 공 사
감 사 실

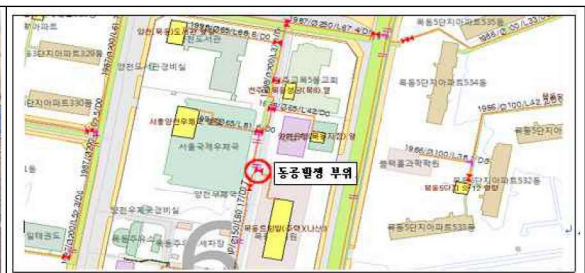
현장 위치도

- 사고일시 : ****.*.**. (*) 04:30
- 사고접수 : ****.*.**. (*) 06:05 (**구청→공사당직실)
- 사고장소 : **시 **구 **6블럭 **우체국 뒤 보도
- 사고내용 : 열수송배관 누수 파손 및 보행자 열상 사고
 - **중심지구 6블럭 **우체국 뒤 보도 2개소 누수
 - **6블럭 주관로(150A) 및 ***** 분기관로(150A) 누수
 - 함몰된 열수송배관 누수 부분 보행자 1명 추락 및 열상 사고

- 열수송배관 누수(2개소)
 - **6블럭 분기관로(150A) ; 보온부 습기침투 배관부식, 강관 균열
 - ***** 분기관로(150A) ; 누수는 앵커플레이트 용접부위 부식
- 보행자 열상사고
 - 열수송배관 중온수 누수로 지반약화 부위 함몰 및 보행자 동반 추락
 - 중온수 누설로 지반 모래층 유실 함몰(우수관, 통신관로 함께 매설)
